Application: the Giumello Landslide

Extract from a meeting in Lecco about landslides

LA FRANA DEL GIUMELLO

Novembre 2002

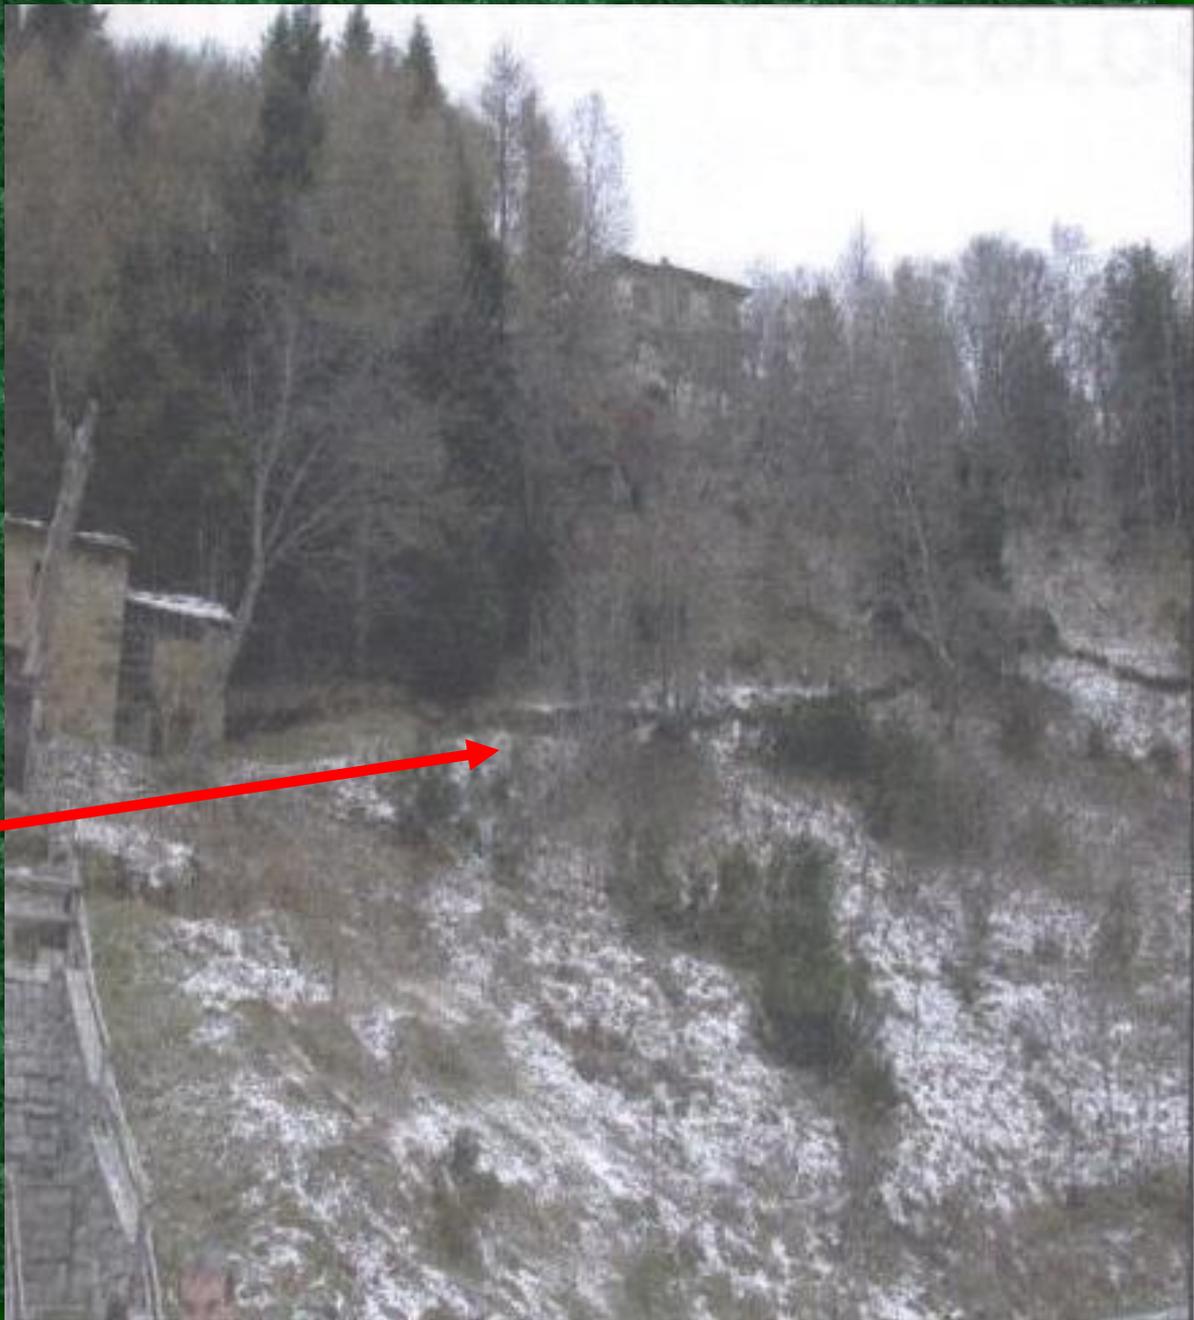
SEGNALE
PREMONITORE:

formazione di una
fenditura continua
per oltre 150m.

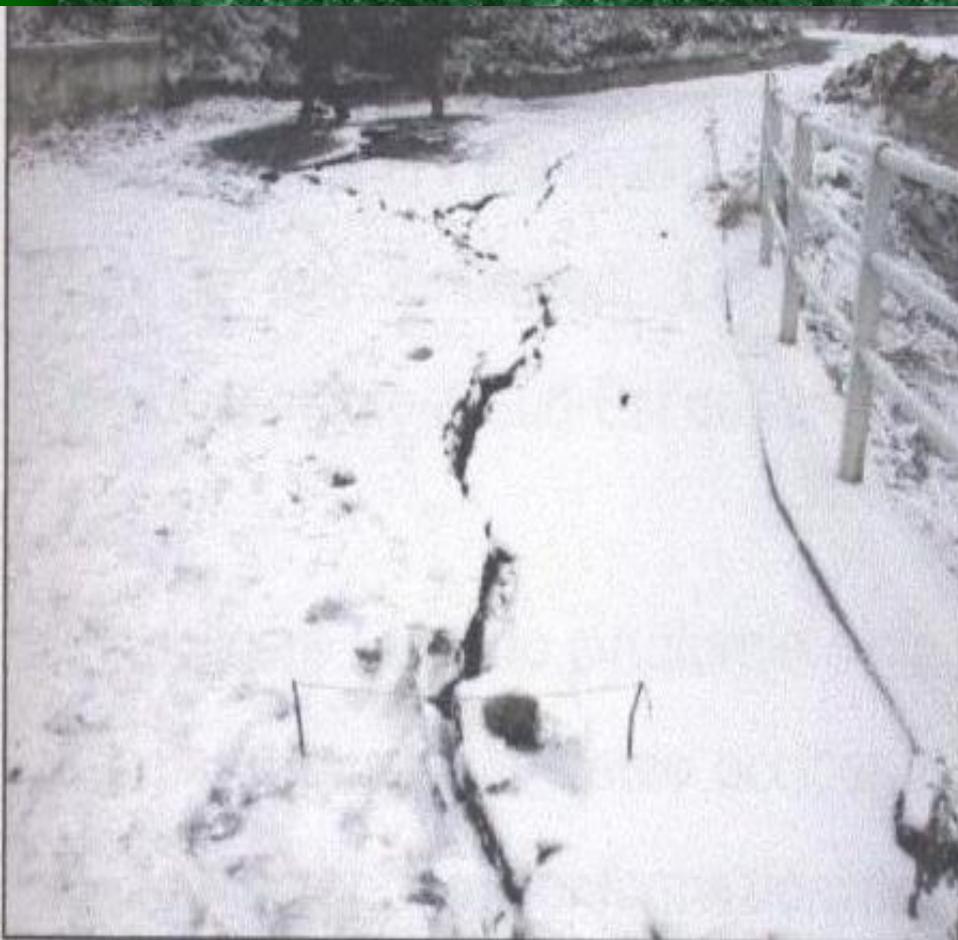
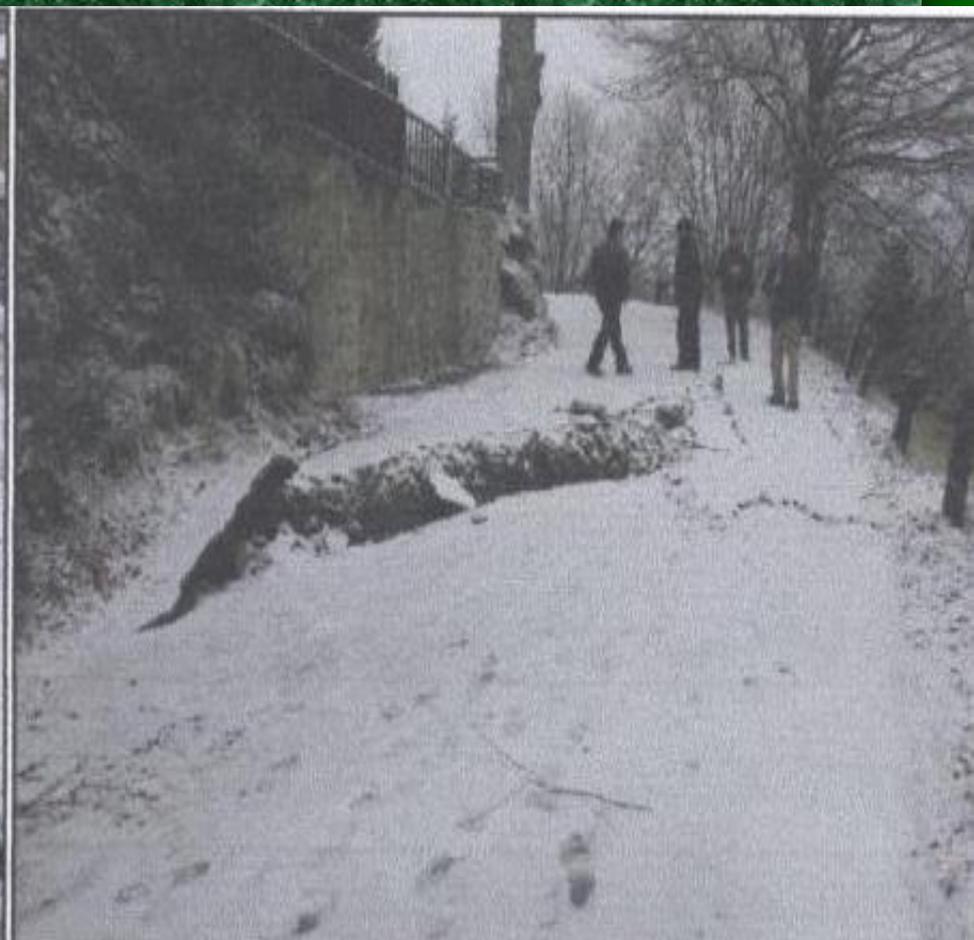
Fenditure sulla strada

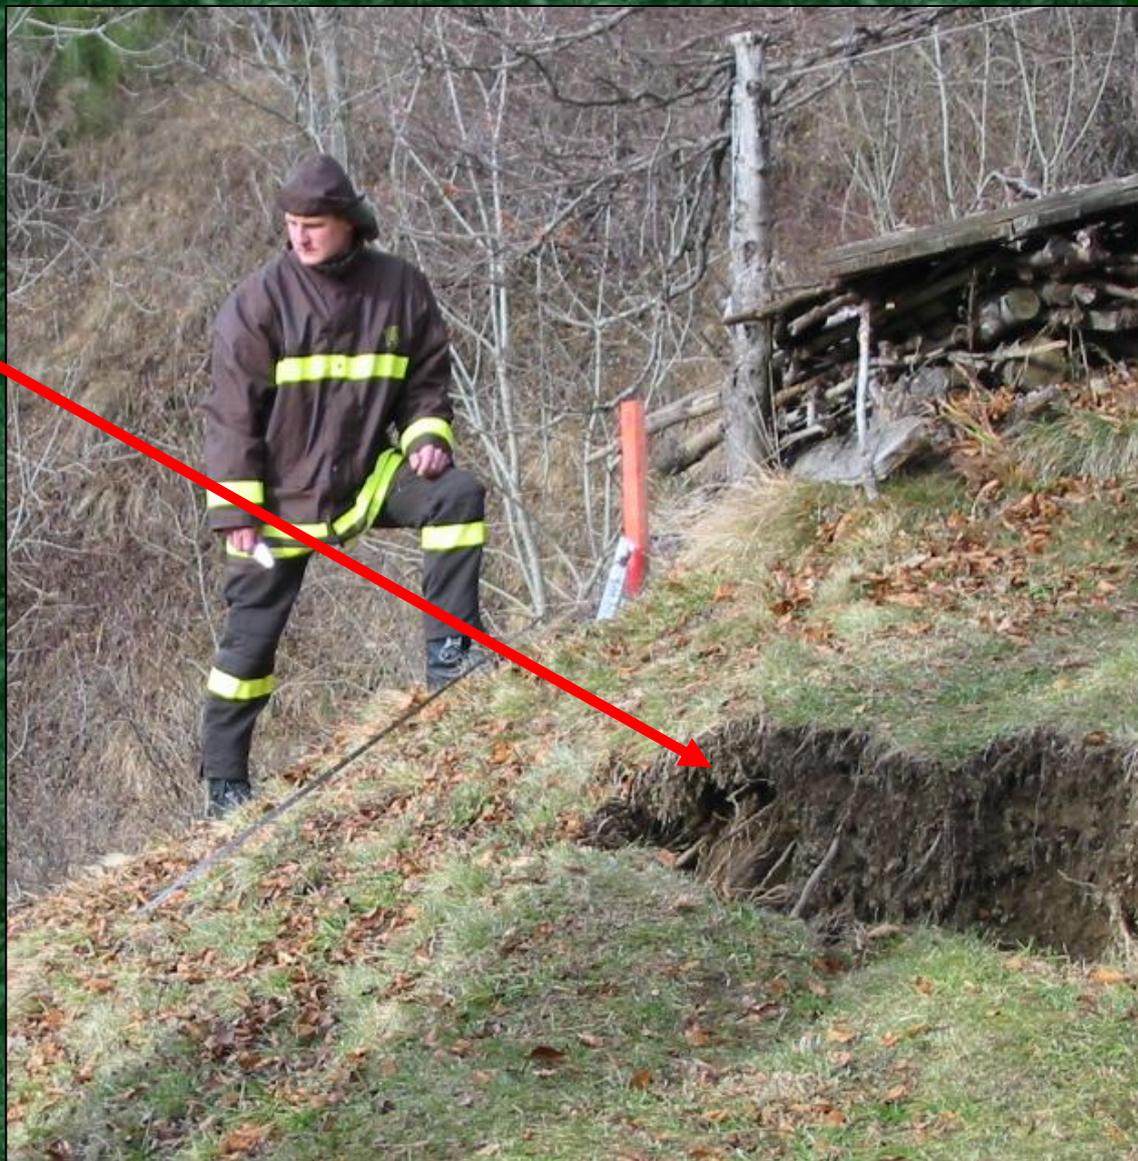
Fessura di 70 cm di
profondità in
corrispondenza della
nicchia

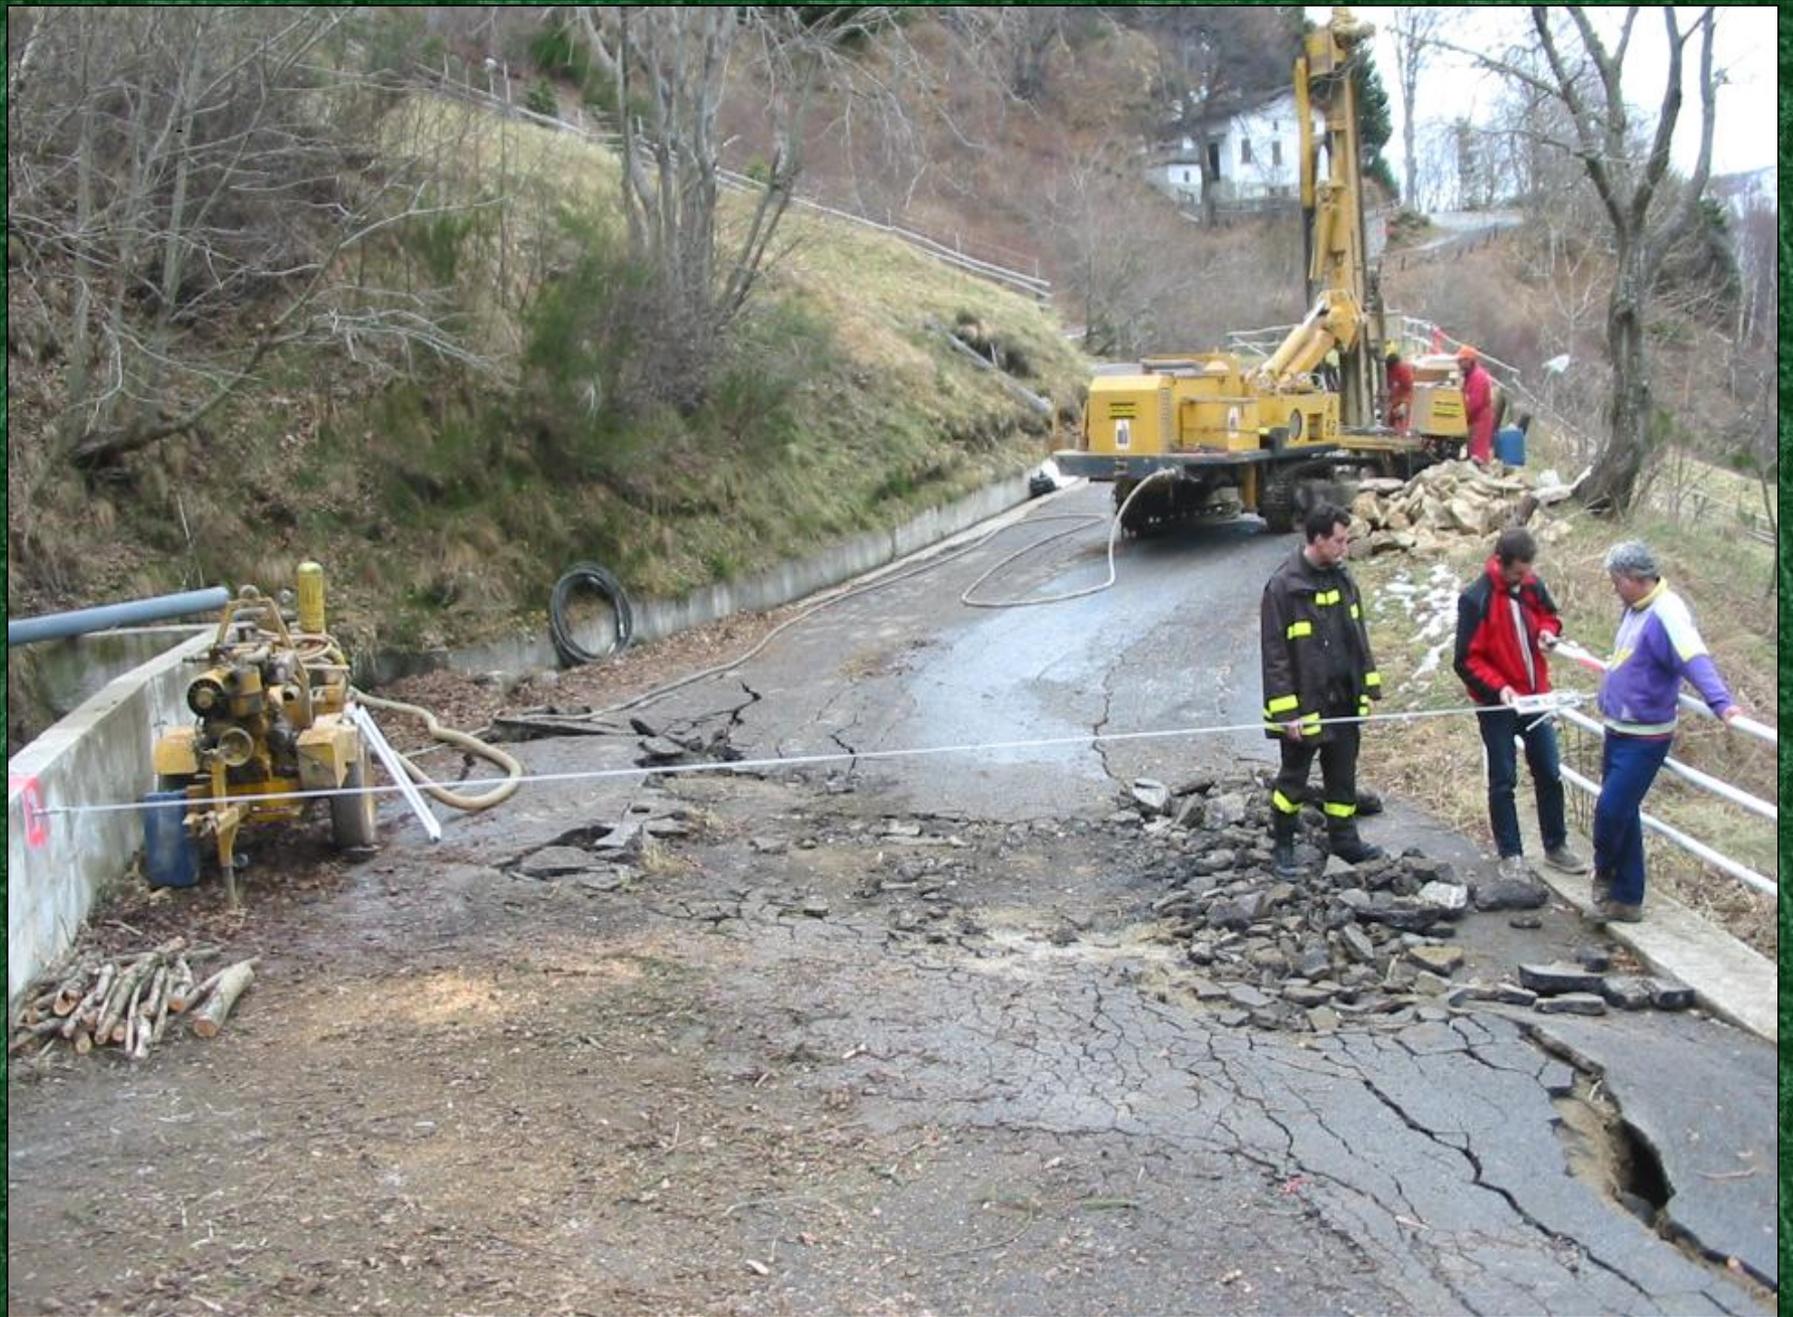
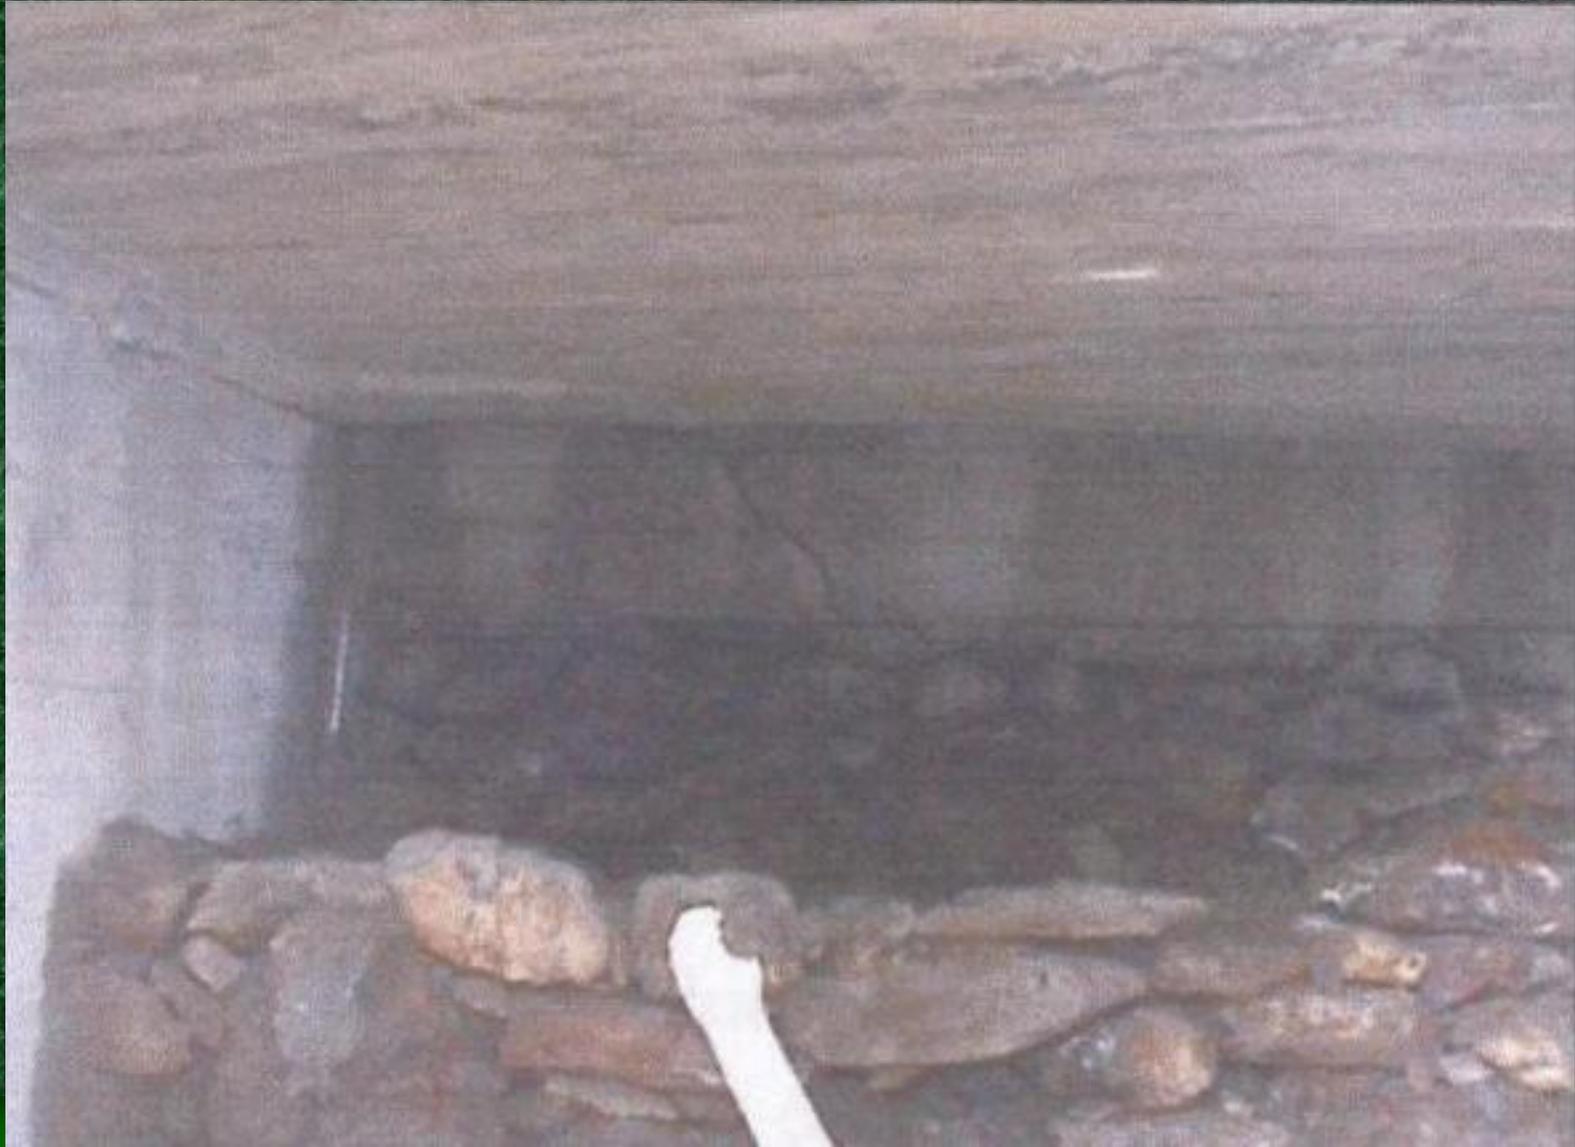
Frattura in una trave in calcestruzzo armato nel casello di raccolta delle acque situato nel probabile corpo frana

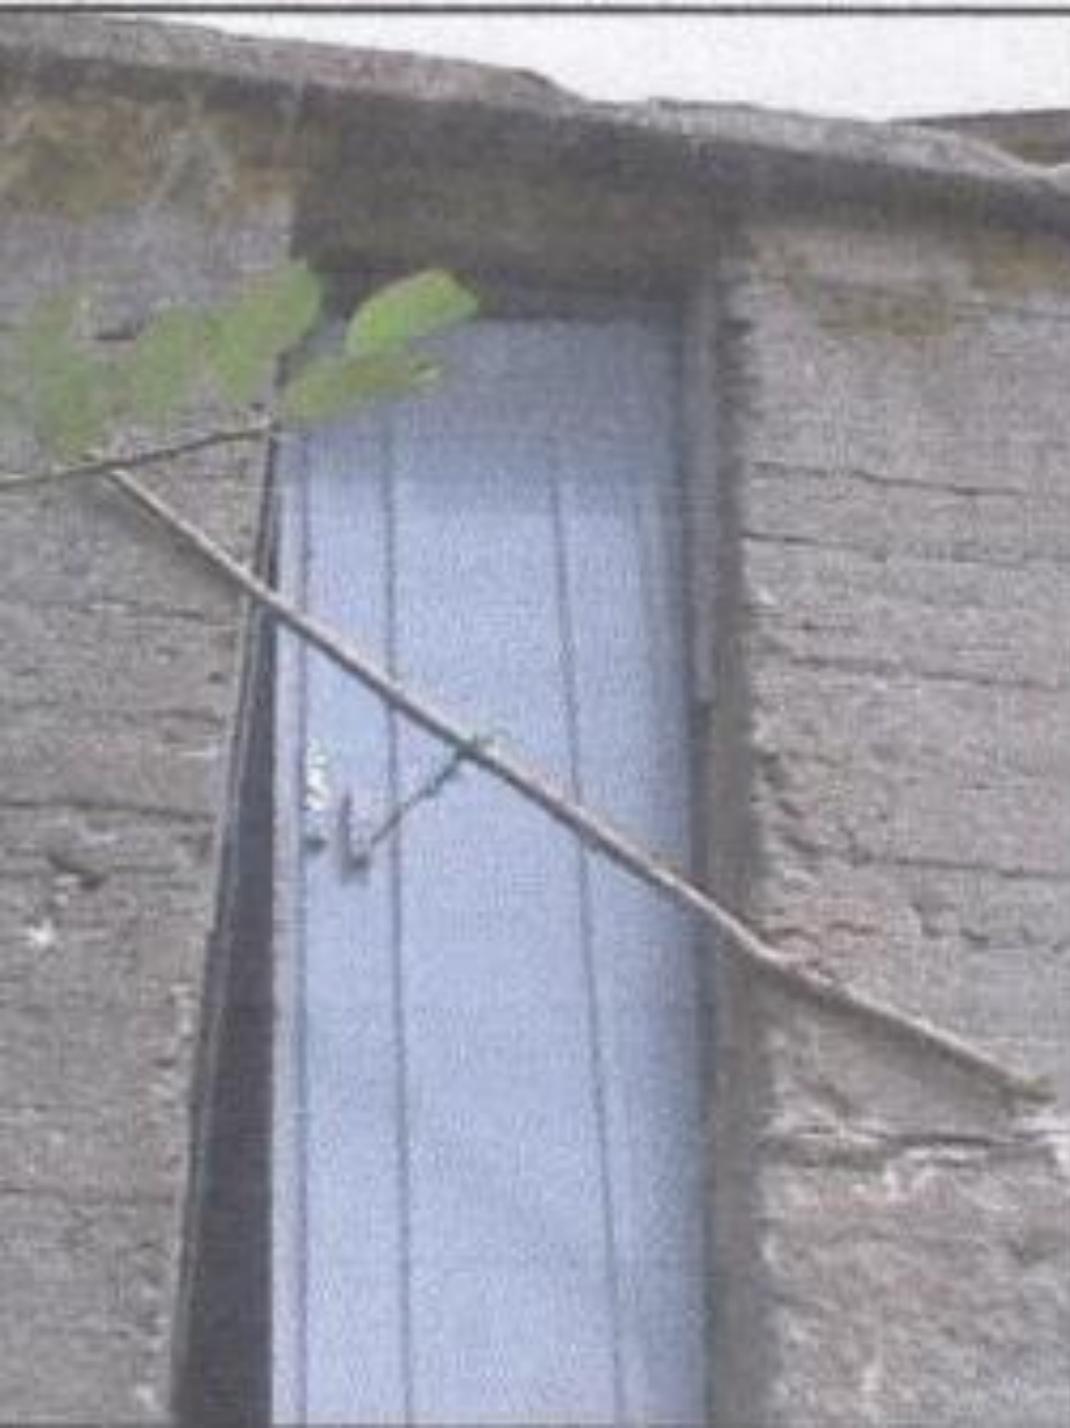
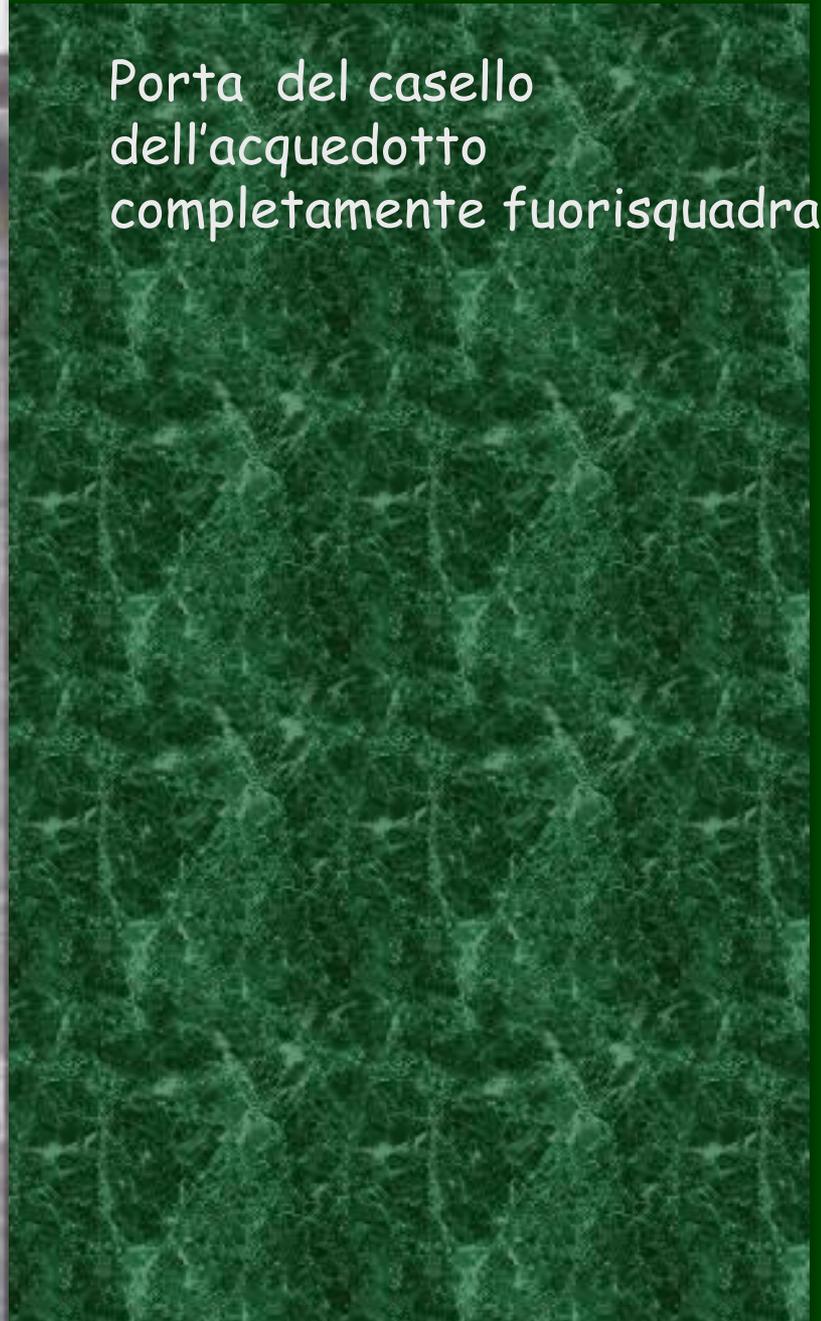
Porta del casello
dell'acquedotto
completamente fuorisquadra

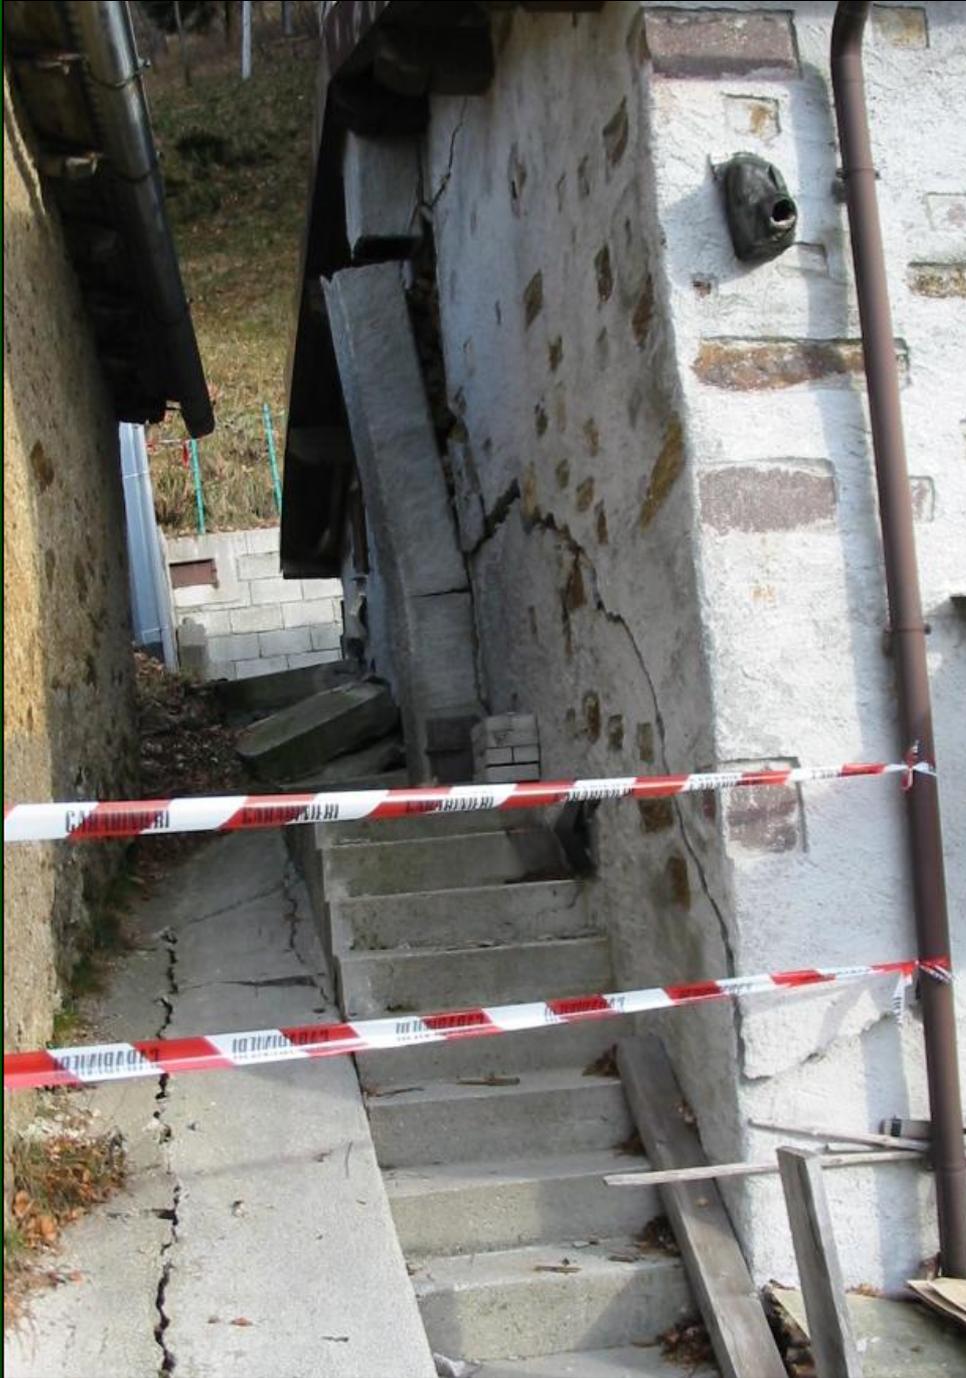
Notare le lesioni sulla
pavimentazione e sulle
case

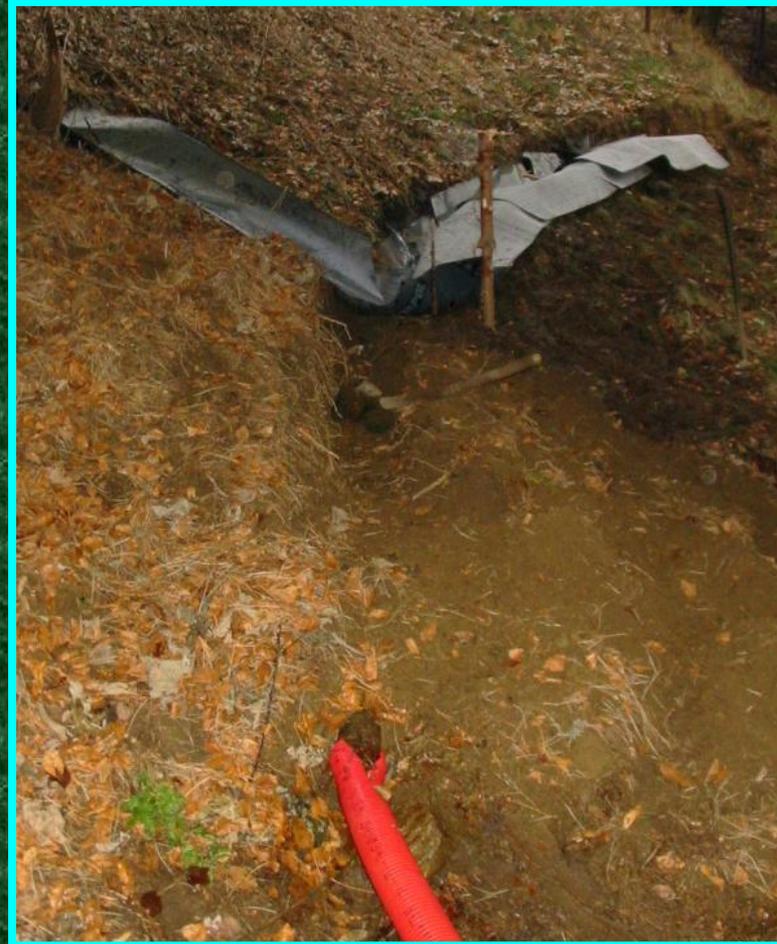
L'acqua che ne fuoriesce scorre liberamente lungo il versante in parte in modo superficiale e in parte infiltrandosi nel sottosuolo aumentando in modo considerevole la instabilità del versante. Al fine di migliorare la Stabilità della zona e prima di ulteriori interventi, sono state allontanate queste acque sorgive.

Sorgenti al di sopra della nicchia del corpo franoso

In prossimità delle sorgenti è stato effettuato uno scavo creando un'area depressa, una sorta di "vasca di raccolta" la cui base e i cui lati sono stati ricoperti di fogli catramati per renderla impermeabile.

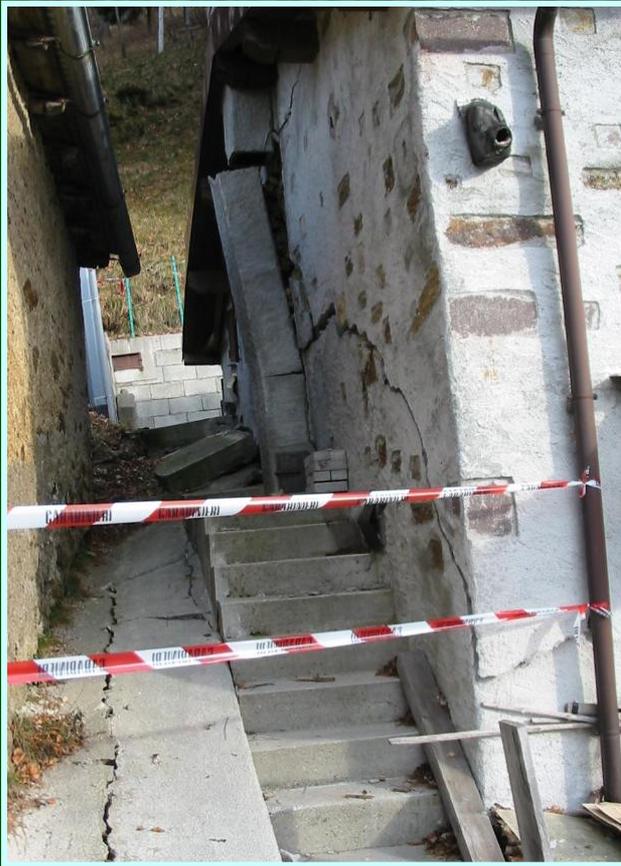
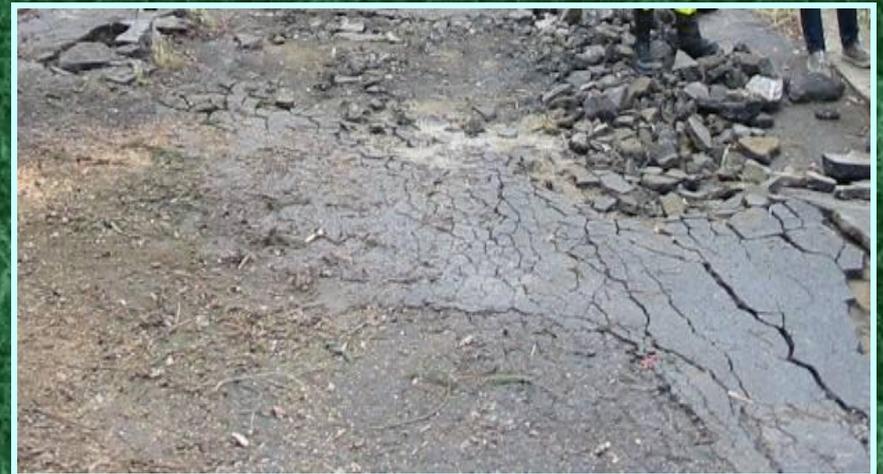
- Fessura trasversale in prossimità di una sorgente (profondità di 70 cm)
- Frattura trasversale alla base delle abitazioni
- Crepe nei muri e fessure nelle pavimentazioni delle abitazioni
- Abbassamento della sede stradale di 60 cm.

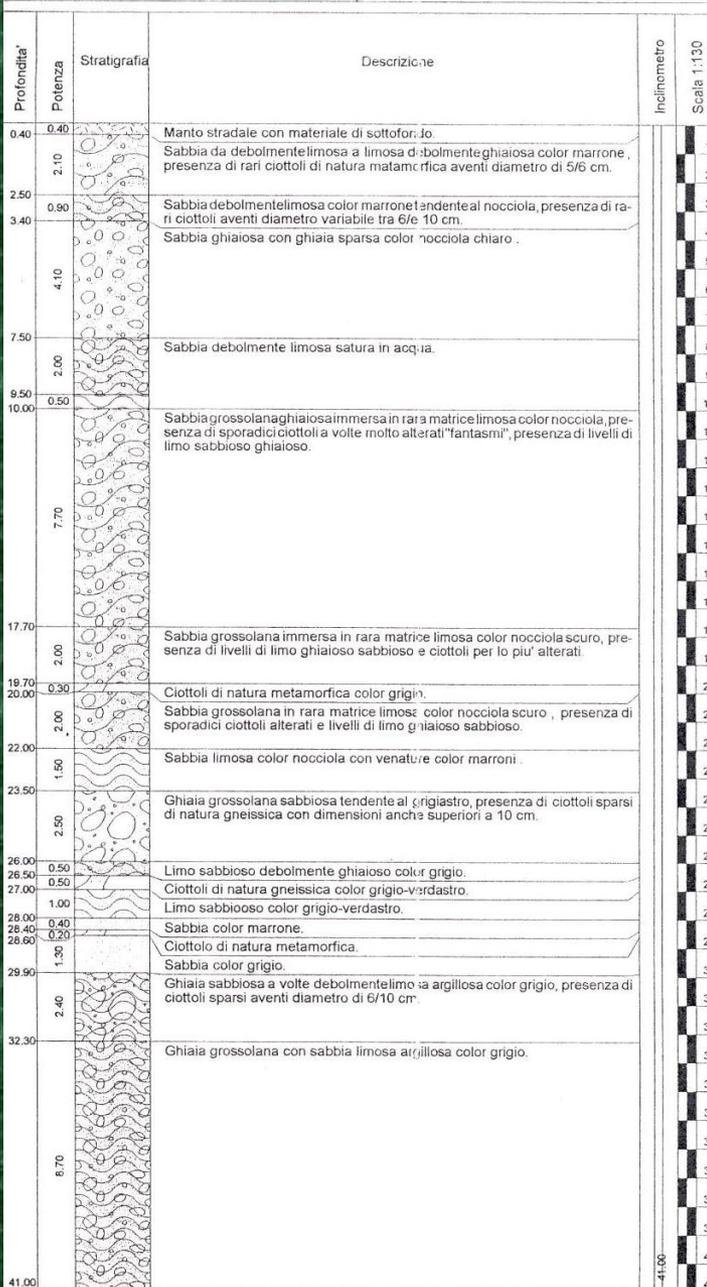
S1

Sabbie e ghiaie = DEPOSITI DI VERSANTE

Orizzonte limoso = DEP. GLACIALE

Livello ghiaioso con ciottoli = SUBSTRATO ROCCIOSO FORTEMENTE ALTERATO E FRATTURATO

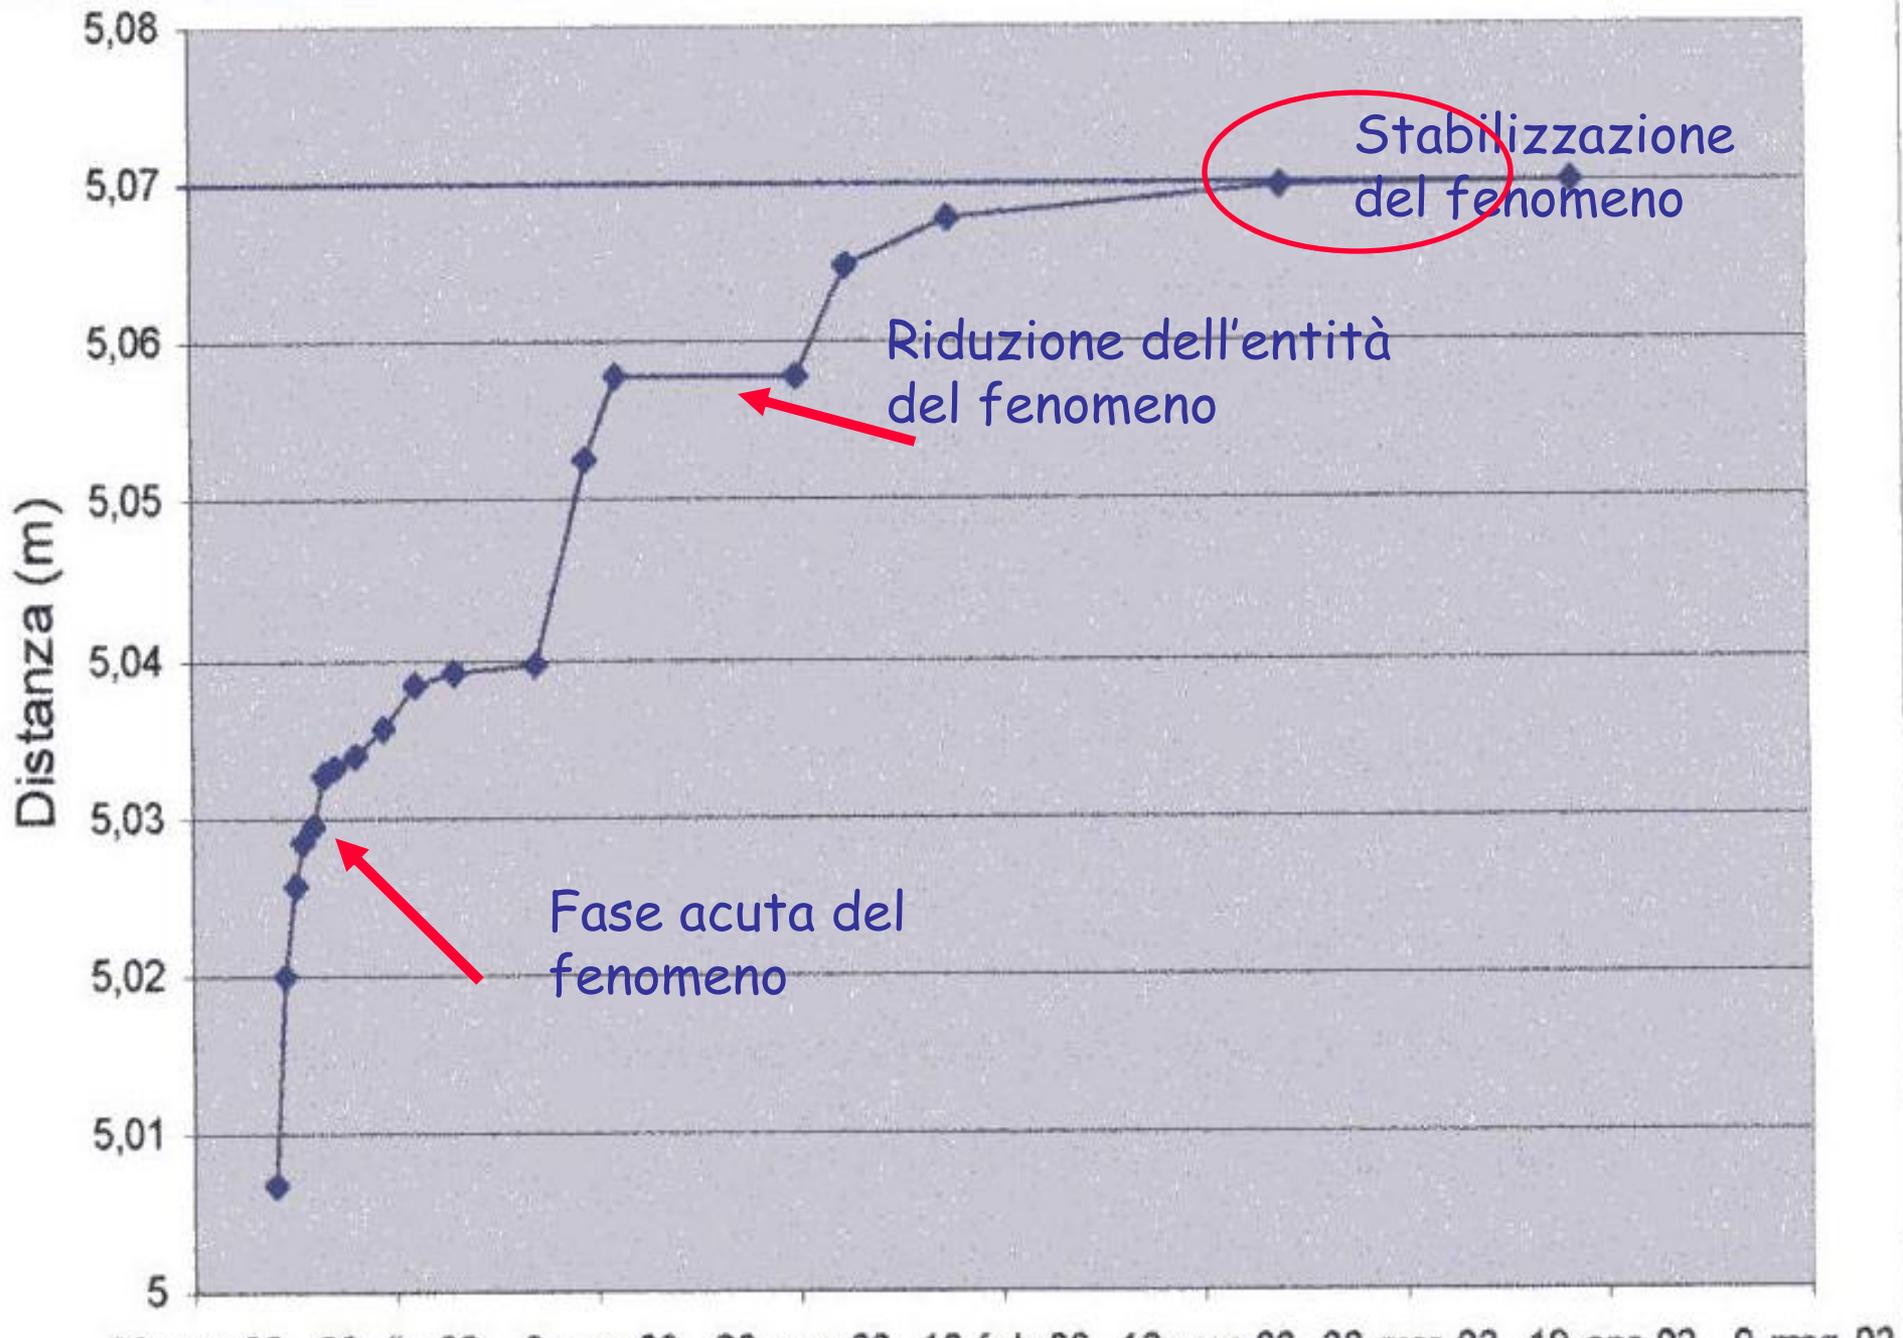
Letture al
distometro
posizionato al
centro del
coronamento della
frana.

Stabilizzazione del fenomeno

Riduzione dell'entità del fenomeno

Fase acuta del fenomeno

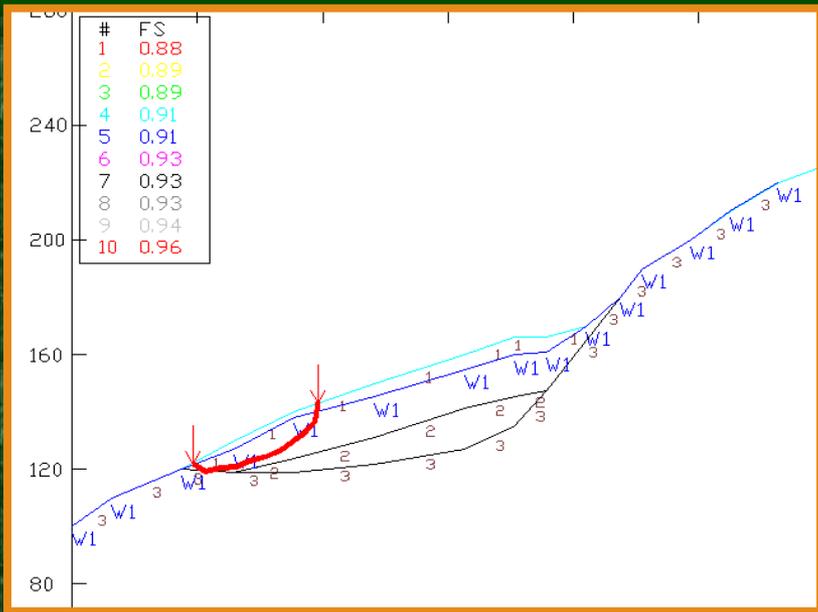
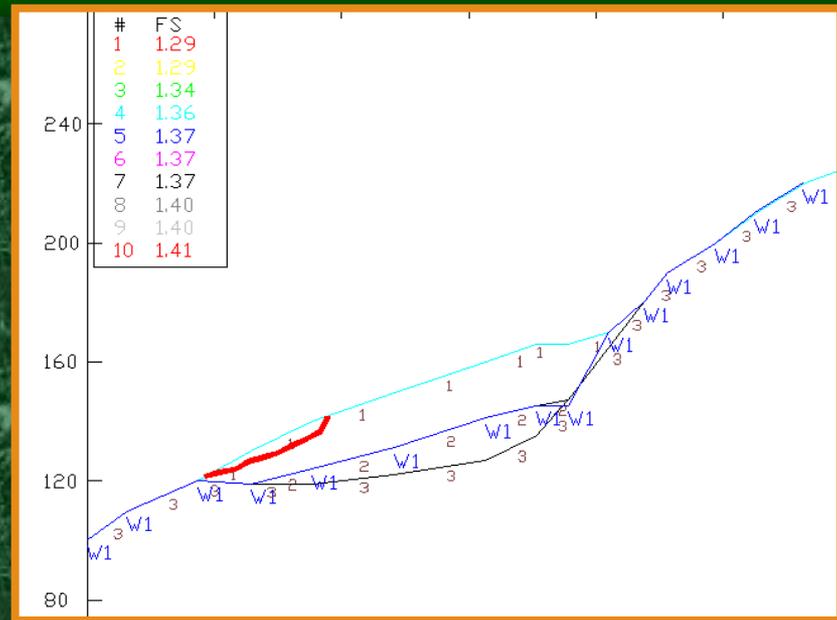
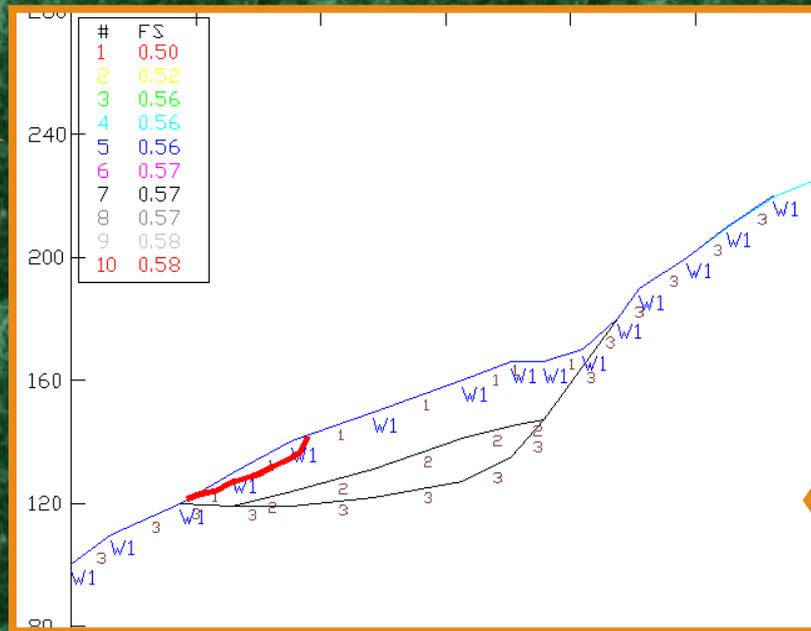
Situazione
Dicembre
2002

$F_s = 0.88$

Livello
Falda
Tetto
2 strato
 $F_s = 1.29$

Falda a livello
del piano
campagna

- La superficie critica individuata dal programma corrisponde con l'effettivo movimento che c'è stato nel periodo Dicembre 2002. Un movimento che ha interessato 3000 mc di materiale.

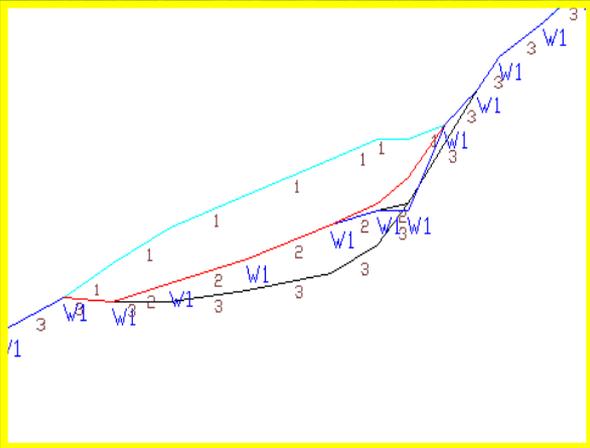
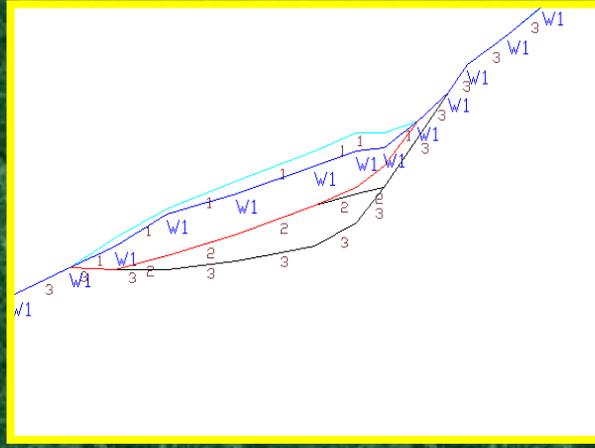
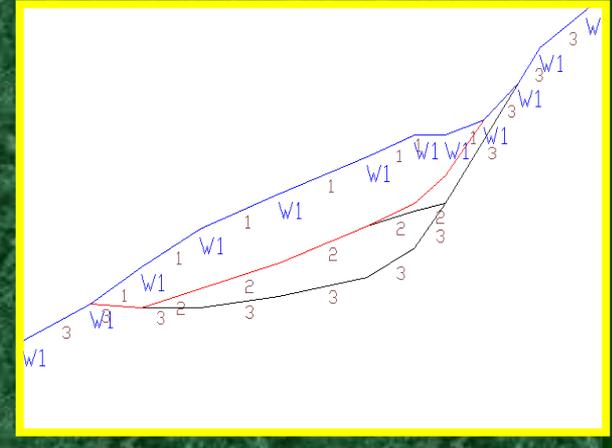
$Fs=1.761$

Livello falda=tetto 2 strato

$Fs= 1.01$

Probabile situazione Dicembre 2002

$Fs= 0.75$

Completa saturazione

$Fs=1$
