Application: the Giumello Landslide

Extract from a meeting in Lecco about landslides

LA FRANA DEL GIUMELLO

Novembre 2002

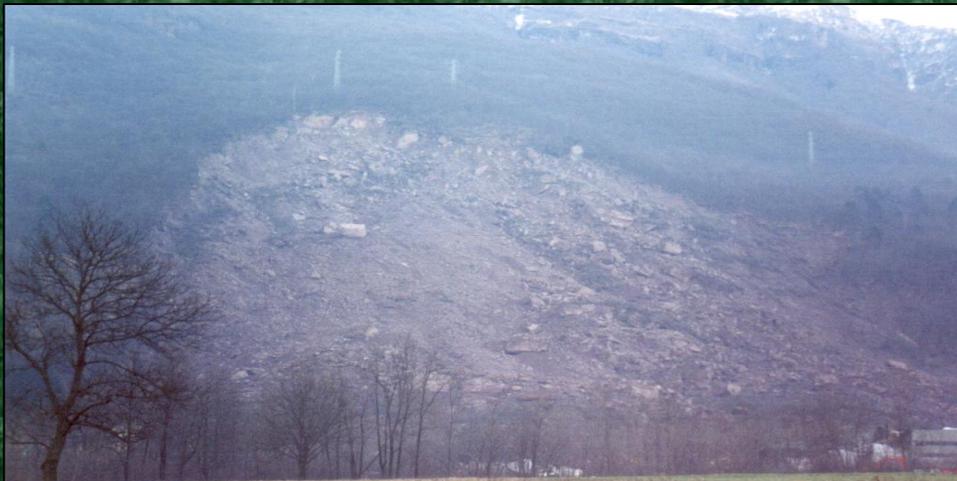
Frana di Bindo-Cortenova, nelle vicinanze dell'Alpe Giumello

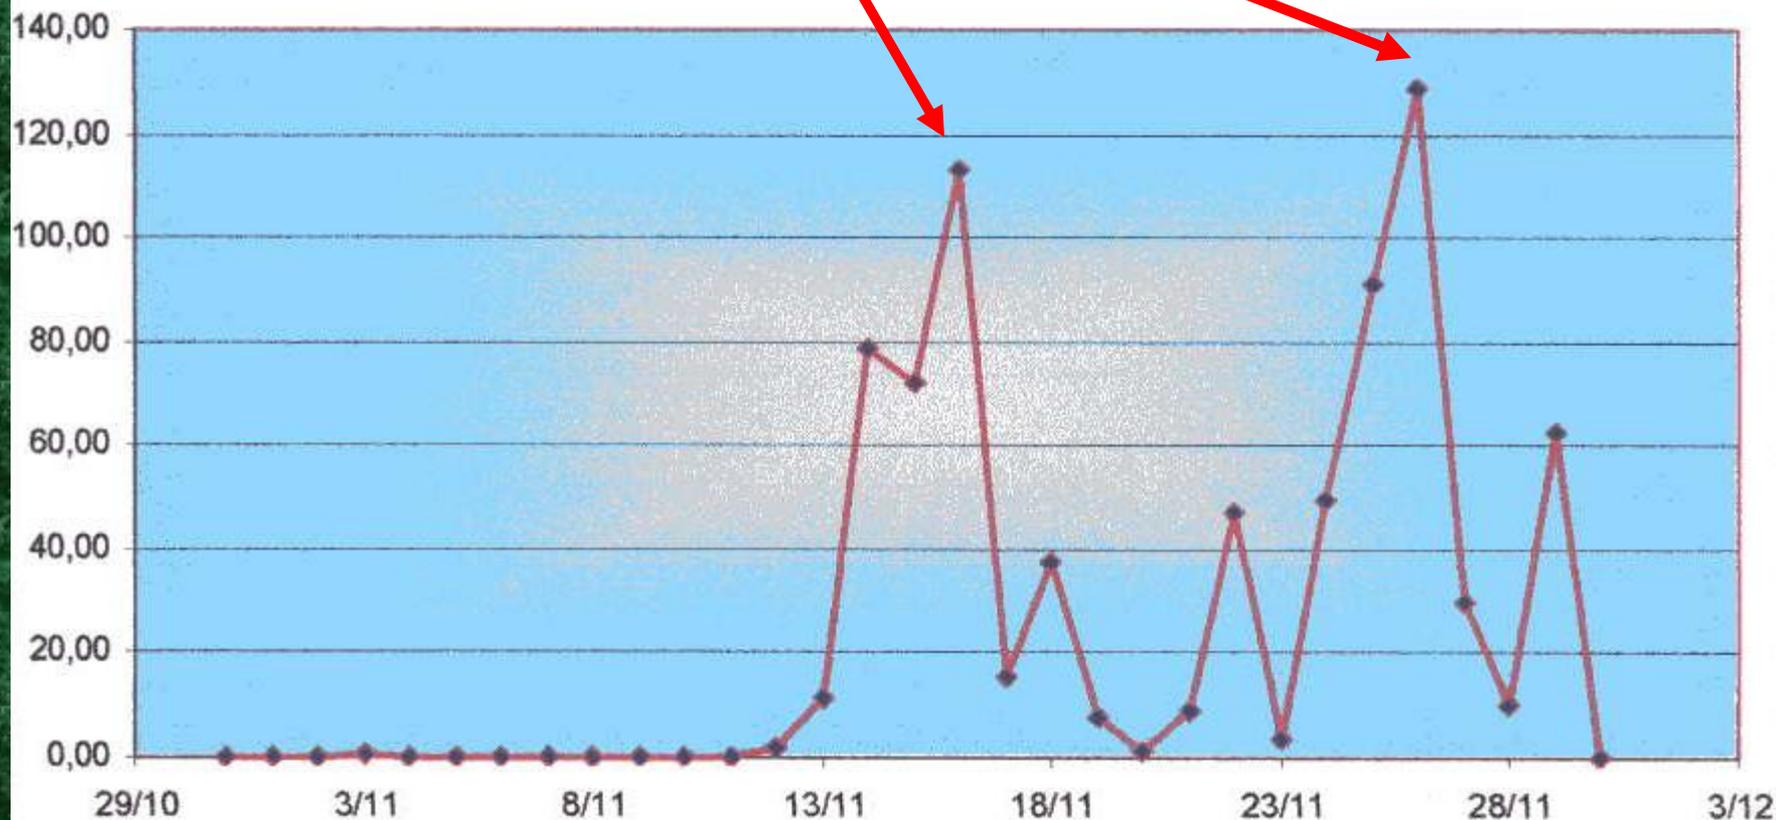
PIOGGIA GIORNALIERA (mm/d)

.800 mm di pioggia in 18 giorni: per due volte si sono superati i 100 mm di pioggia in 24 ore

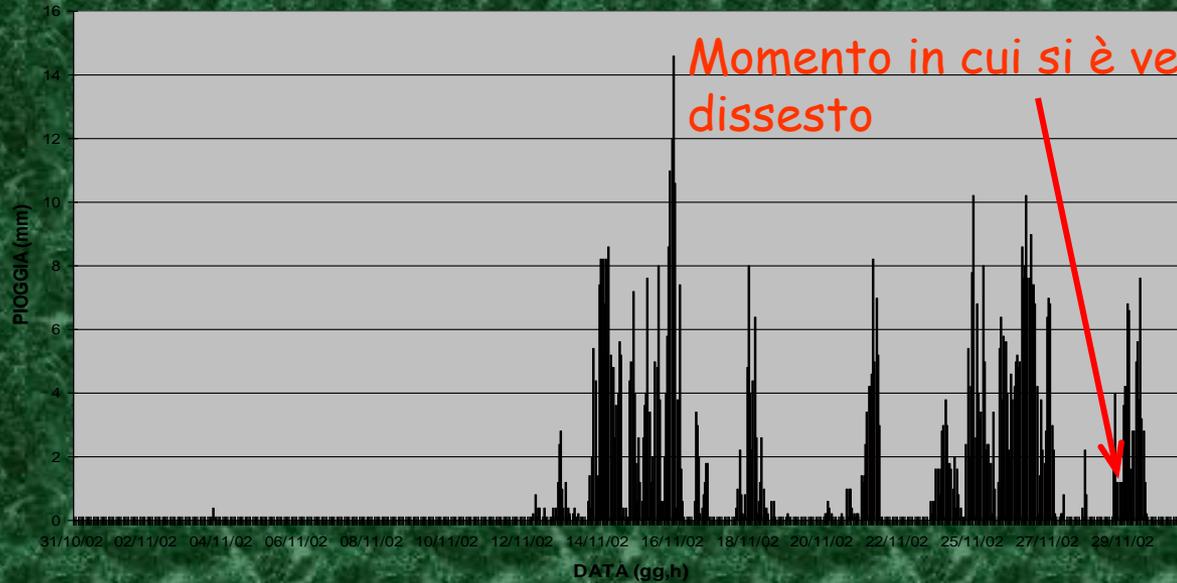
Eccezionalità della situazione meteorologica precedente al dissesto

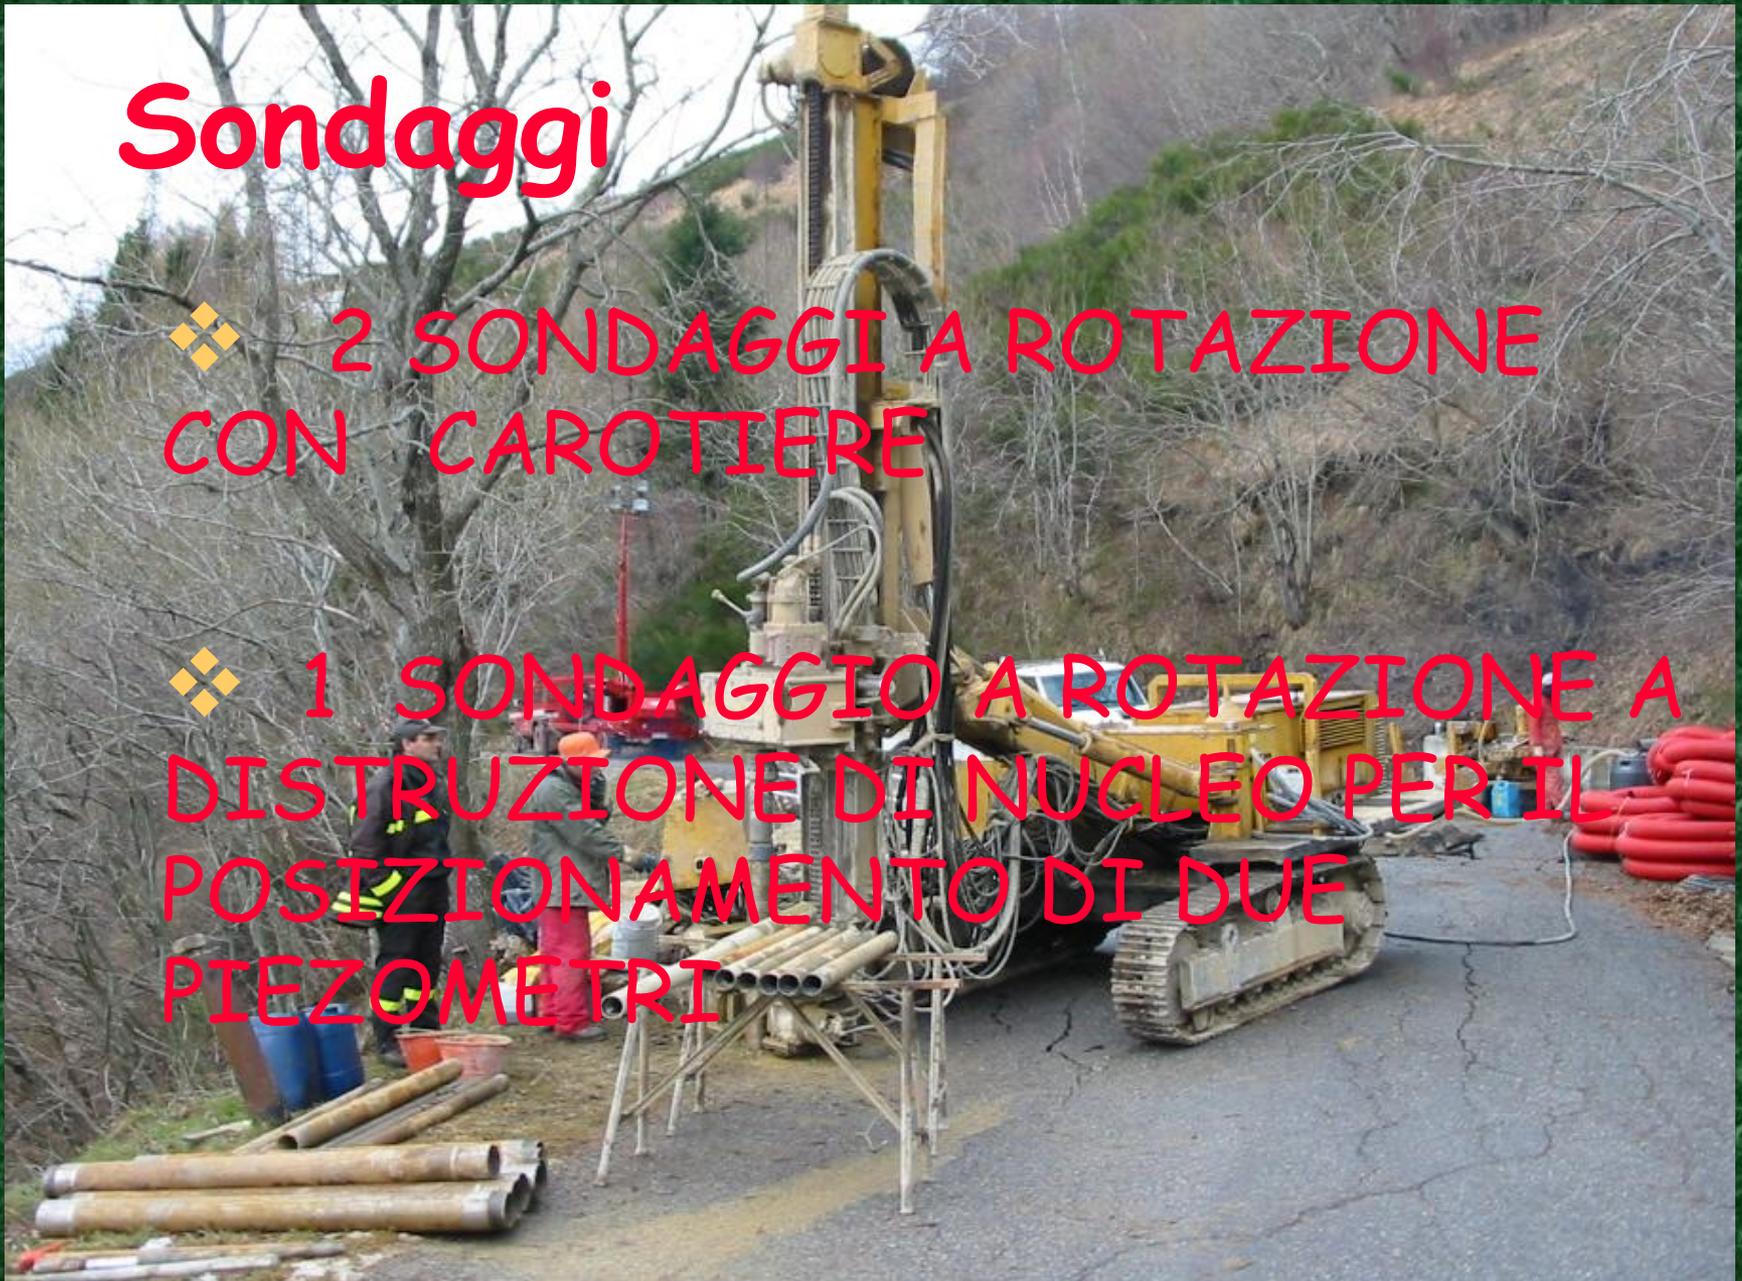
❖ 2 SONDAGGI A ROTAZIONE CON CAROTIERE

❖ 1 SONDAGGIO A ROTAZIONE A
DISTRUZIONE DI NUCLEO PER IL
POSIZIONAMENTO DI DUE
PIEZOMETRI

I sondaggi a rotazione con carotiere hanno raggiunto la profondità di -41 m per il sondaggio S1 e di -45 m per il sondaggio S2.

L'intercettazione di una falda in pressione ha richiesto il monitoraggio dell'evoluzione del livello di acqua incontrato, attraverso apposita strumentazione.

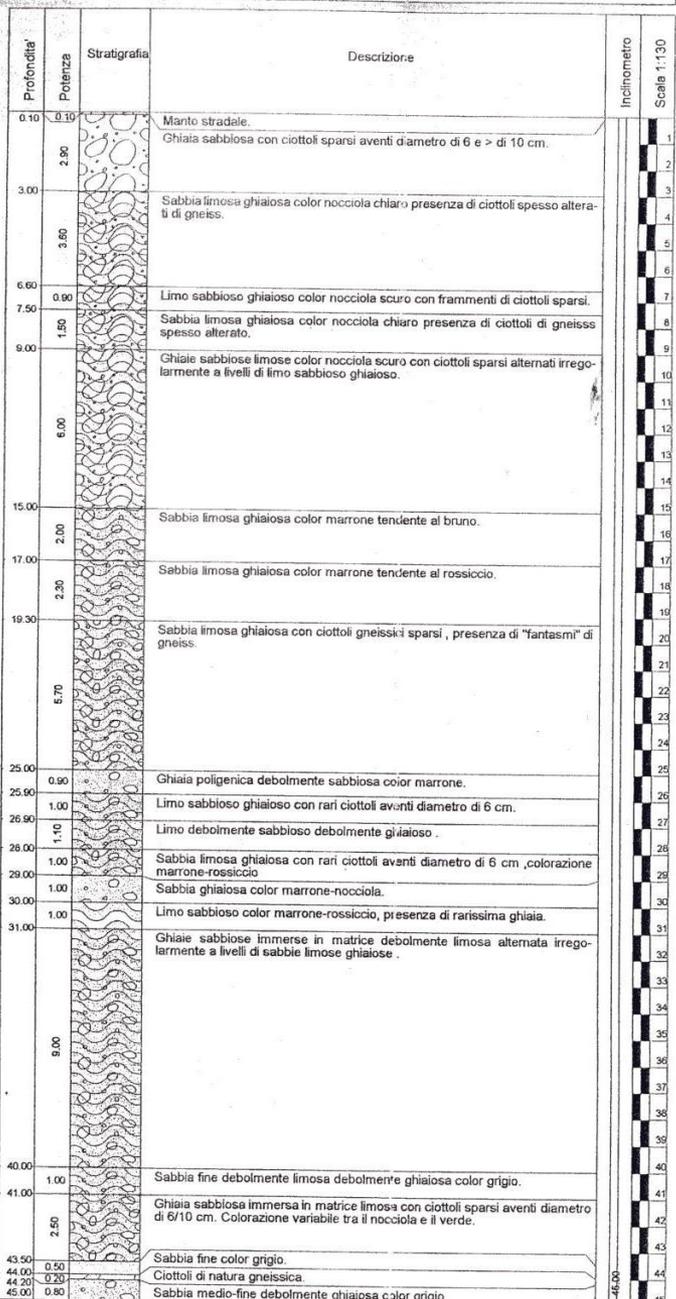
S²

- da una prima analisi delle stratigrafie sembrava che non si fosse intercettato (a 40 m di profondità) il substrato roccioso
- ciò appare in disaccordo con la ricostruzione geologica del territorio che vede l'affiorare di roccia poco a monte e a valle dell'area di frana
- nuova analisi delle stratigrafie e interpretazione di ghiaia e ciottoli situati a 30 m di profondità circa non come deposito sciolto, ma come cappellaccio della roccia (porzione alterata della roccia alterata e fratturata)
- sopra il cappellaccio della roccia, tra -30 m circa a - 25 m si rinviene un orizzonte limoso sabbioso che rappresenta il deposito di una sedimentazione lacustre di origine glaciale
- fino a 25 m di profondità dal piano campagna si rinvencono sabbie e ghiaie rimaneggiate a testimonianza della presenza di un potente accumulo gravitativo di versante

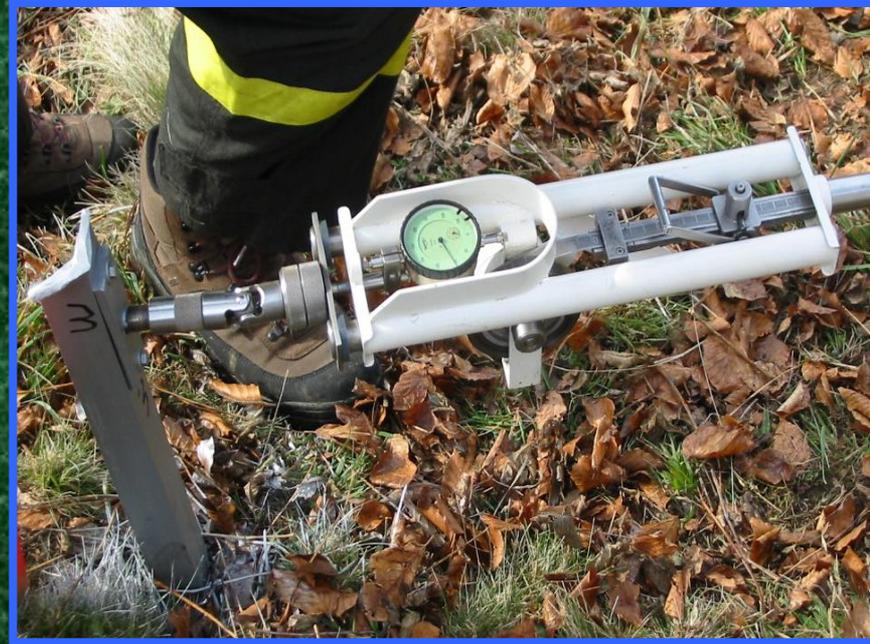
- Per quantificare l'entità dei movimenti ci si è basati sulla misura degli spostamenti superficiali, determinati dai capisaldi di misura vincolati alla superficie del terreno entro le aree dissestate, rispetto ai capisaldi di riferimento posizionati al di fuori della zona franosa.
- Lungo il coronamento: 15 coppie di basi distometriche
- Sul corpo di frana: 2 coppie di basi distometriche

Le basi distometriche hanno evidenziato i movimenti superficiali della frana sia rispetto al terreno non soggetto a movimento (basi da 1 a 15), sia i movimenti differenziali all'interno del corpo franoso (basi 16 e 17).

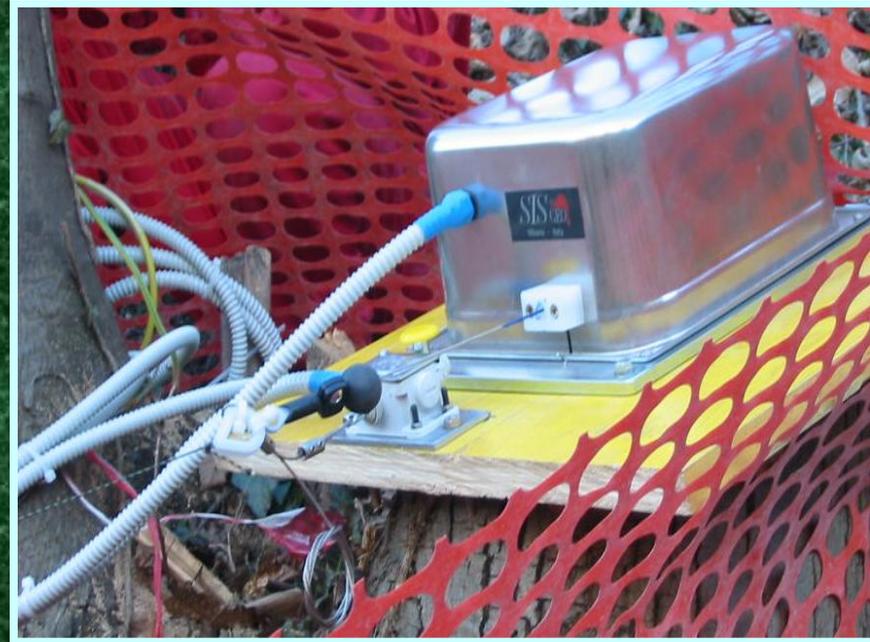
- Ubicazione del dissesto al di sopra di alcune frazioni abitate
- Acclività del versante interessato
- Problematiche dovute a periodi di elevate precipitazioni

- La rete di monitoraggio è stata realizzata con alcuni estensimetri a filo posizionati secondo le direttrici principali del dissesto, per rilevare le variazioni di apertura delle fessure e in generale i movimenti della frana.

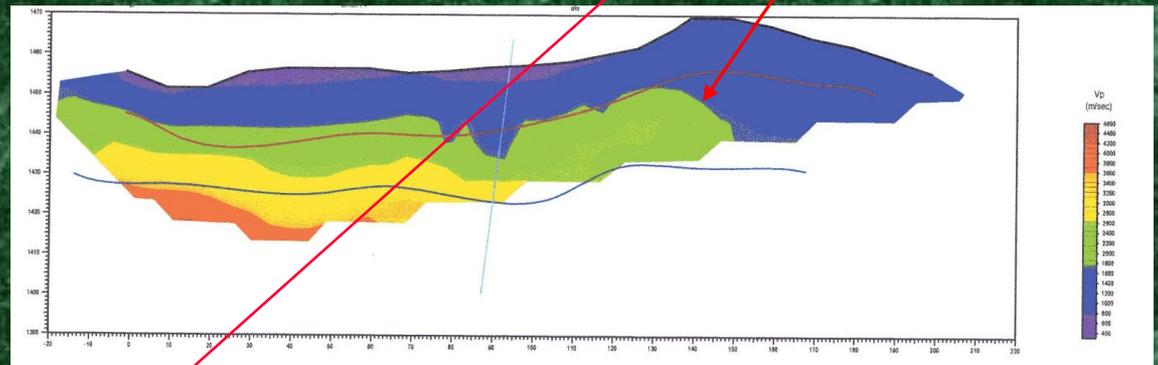
Tavola 2: ELABORAZIONE TOMOGRAFICA LINEA B (alta)

$V_p = 2800$ m/s - 4000 m/s → substrato roccioso ??

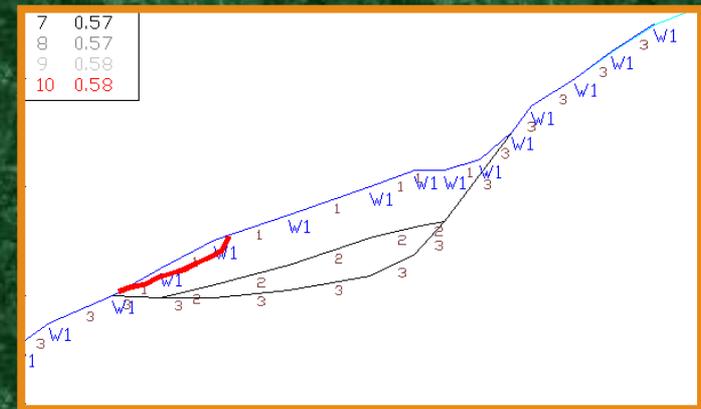
- La superficie critica individuata dal programma corrisponde con l'effettivo movimento che c'è stato nel periodo Dicembre 2002. Un movimento che ha interessato 3000 mc di materiale.

Tale riscontro mostra la correttezza dei parametri scelti per la modellazione del versante.

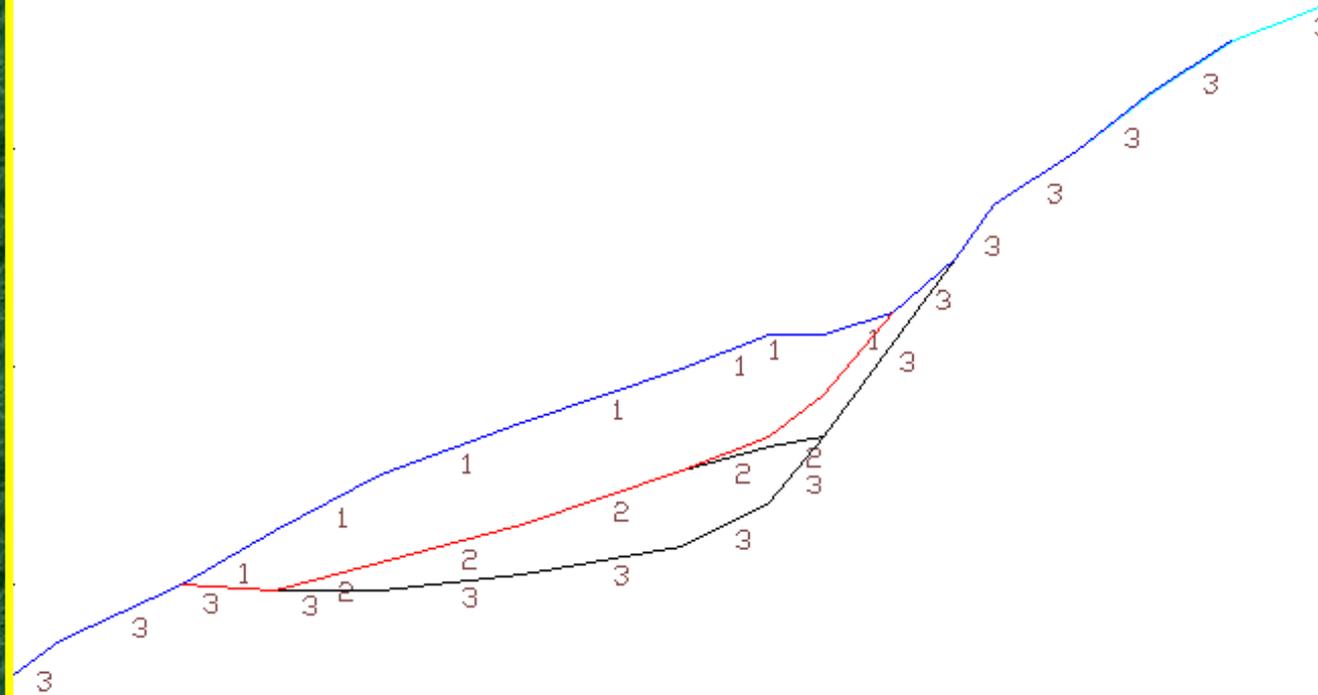
- In base alla ricostruzione del modello fisico del versante è stata individuata un'altra possibile superficie di scorrimento, ben più critica per le volumetrie coinvolte.

• Sono state effettuate delle analisi di dettaglio proprio su tale superficie, che nel periodo Dicembre 2002 ha iniziato a muoversi
